# Daños en la pintura, defectos de pintura y causas medioambientales.

# Identificando y solucionando los defectos de pintura y las causas medioambientales.

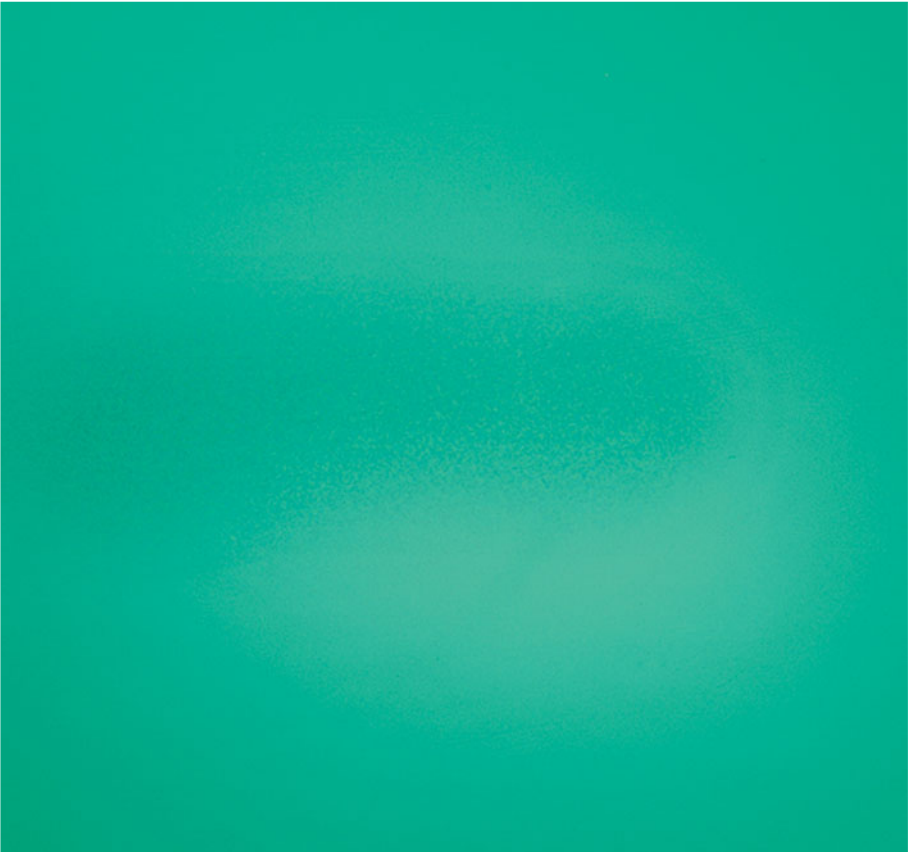
## Baja opacidad / cubrición.

- Color de pintura de acabado, no uniforme.
- Substrato visible a través de la capa de acabado.

- Insuficiente aplicación de pintura de acabado.
- Substrato irregular, o con preparación incorrecta.

- Asegurarse que la aplicación de la capa de acabado se realiza con los espesores recomendados en la Ficha Técnica.
- Para colores de baja opacidad, utilizar aparejo adecuado.
- Aplicar un aparejo de color neutro sobre el substrato.

- Lijar y volver a pintar.

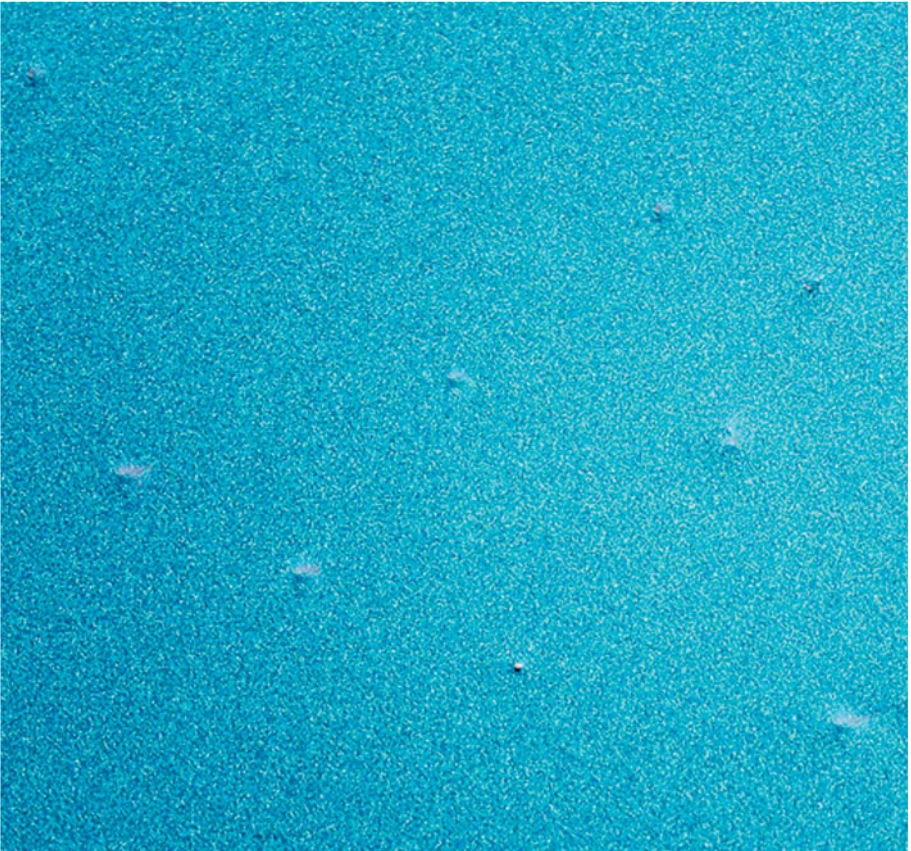
# Suciedad y polvo.

- Partículas de suciedad y polvo, incrustadas en las capas de acabado.

- Superficie insuficientemente limpia.
- Poco mantenimiento de filtros.
- Presión en la cabina demasiado baja / alta.
- Ropa de trabajo poco adecuada.
- Suciedad en la cabina.

- Antes de pintar, asegúrese que la superficie del vehículo, fue convenientemente limpiada con un “atrapapolvos”.
- Verificar regularmente los filtros.
- Utilizar ropas libres de fibras.
- Mantenimiento regular de la cabina.

- Lijar levemente el defecto y pulir.
- Lijar y repintar cuando el defecto es más grave.

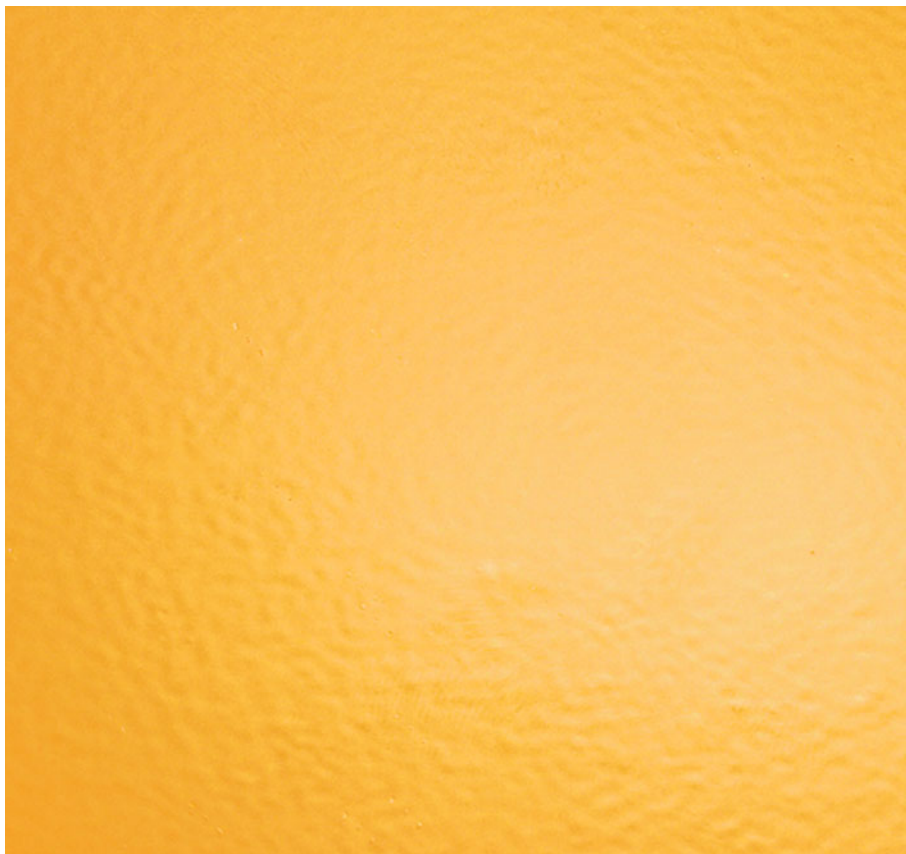
# Piel de naranja.

- Formación irregular en la superficie, semejante a la cáscara de una naranja.

- Viscosidad de la pintura demasiado alta.
- Utilización de disolventes demasiado rápidos y volátiles.
- Incorrecto pico de aguja.
- Pistola demasiado alejada del soporte, aplicación insuficiente de producto.

- Regular correctamente la temperatura de la cabina.
- Utilizar el diluyente adecuado a la temperatura de la cabina.
- Ajustar la viscosidad de la pintura, utilizando una Copa DIN.
- Controlar y mantener la distancia de aplicación (seguir las indicaciones del fabricante de las pistolas).

- Sobre pequeñas superficies, lijar y pulir sí es posible.
- Sobre grandes superficies, lijar en profundidad y repintar.

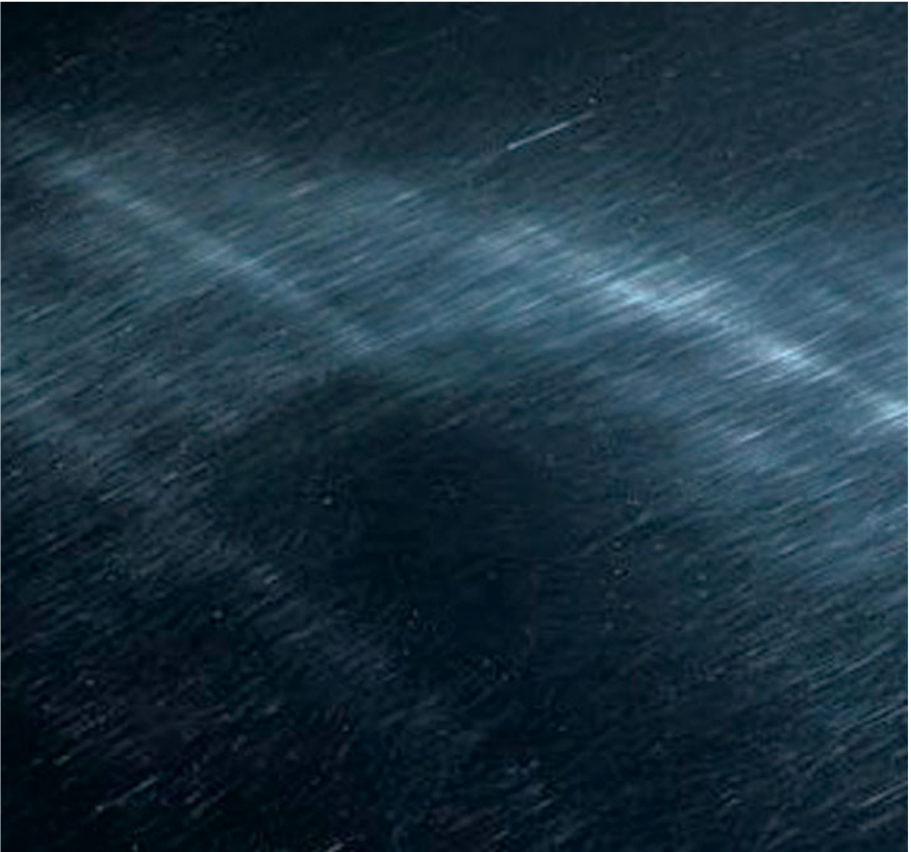
# Marcas después del pulido.

- Efecto 3D sobre superficies oscuras sobre las cuales, se rectificó un defecto.
- Nubes circulares o elípticas en su mayoría de color grisáceo similares a una fina capa de aceite.

- Solucionar defectos o incrustaciones de polvo sobre colores oscuros o barnices.

- Utilizar productos de pulir apropiados.
- Utilizar materiales de lijado apropiados.
- Respetar los tiempos de secado para los sistemas de pintura empleados.  
Seguir las instrucciones de las Fichas Técnicas.

- Tratar la superficie de nuevo con productos de pulir apropiados, asegurándose que la superficie a tratar, está completamente curada.

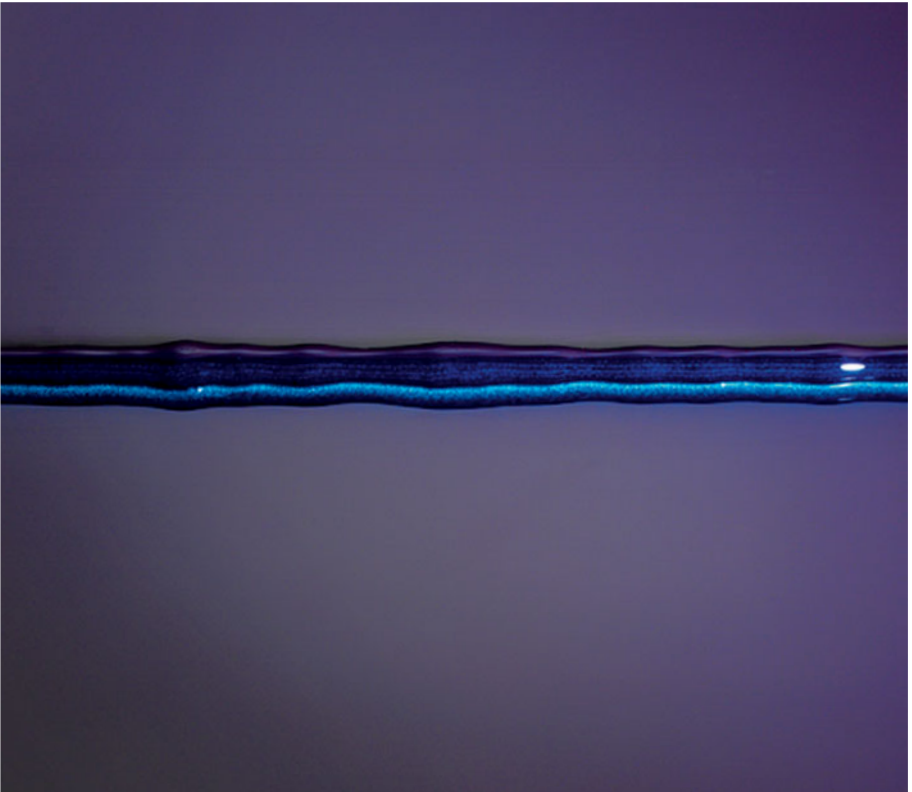
# Separación de la pintura sobre la capa selladora.

- Sellador visible debajo de la capa de acabado.

- Aplicar el acabado sobre la capa selladora, demasiado pronto.
- Capa de acabado, demasiado húmeda.

- Respetar los tiempos de secado para la capa selladora.
- Aplicar una fina capa inicial de base bicapa / monocapa sobre la capa selladora.

- Reparar el defecto y repintar.

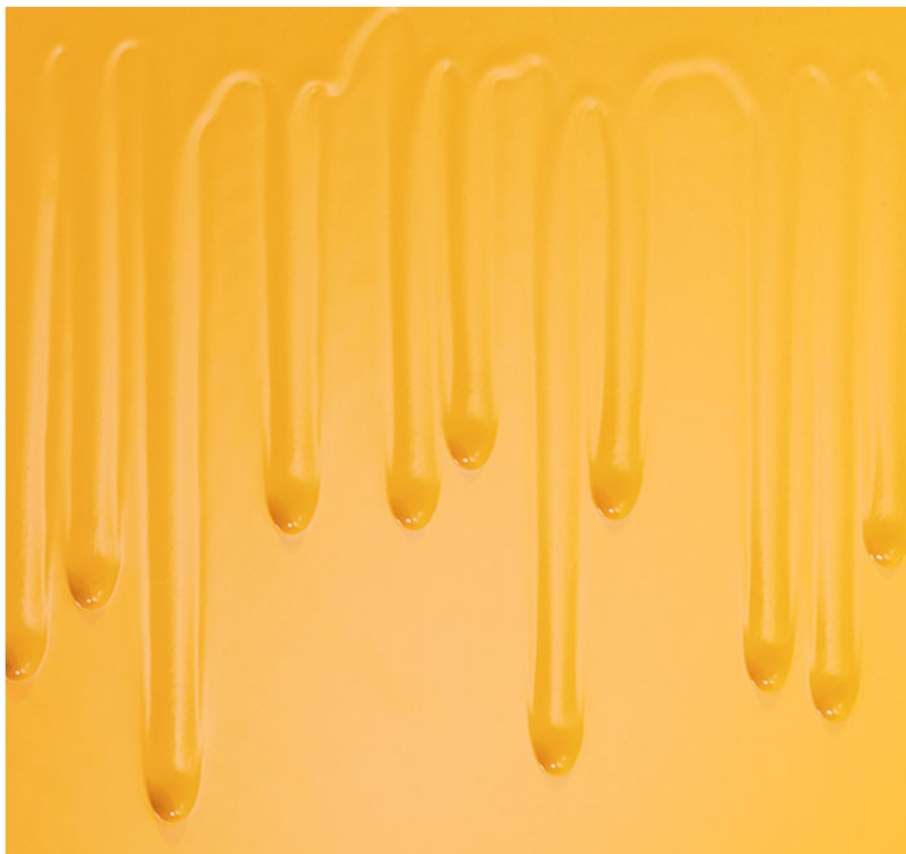
# Descolgados.

- Descolgados de pintura sobre superficies verticales.

- Aplicación irregular.
- Viscosidad de aplicación incorrecta.
- Utilización de diluyentes inadecuados.
- Temperatura demasiado baja de cabina / producto.
- Excesivo espesor de capas.
- Utilización de pico de pistola inadecuado.
- Evaporación entre capas demasiado corto.

- Adecuar la temperatura del objeto, producto y cabina.
- Verificar regularmente el equipo de pintado.
- Mezclar y aplicar la pintura de acuerdo con las instrucciones de las Fichas Técnicas.

- Después que el acabado esté completamente curado, lijar los descolgados. Sí es necesario, utilizar secado por Infrarrojos para un mejor secado y posterior pulido.
- Sí se alcanzan las capas inferiores, volver a pintar.

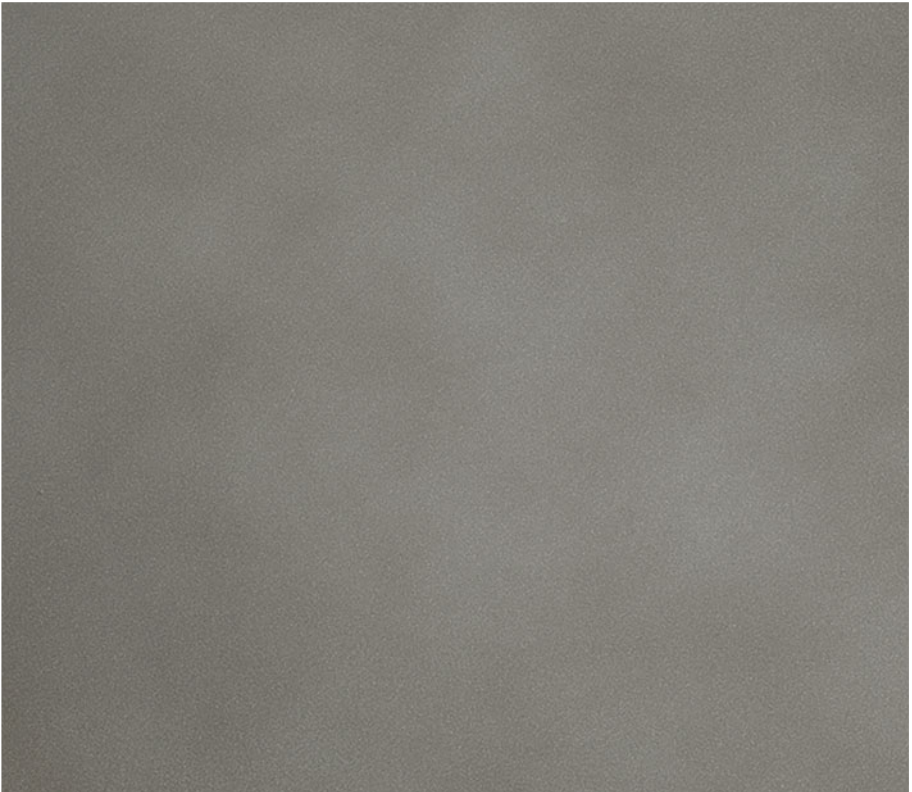
# Sombras o manchas en acabados metalizados.

- Color o efecto irregular.

- Defecto de la pistola de aplicación (boquilla).
- Incorrecta presión de aire, utilización de diluyentes no apropiados, técnicas de aplicación o viscosidad incorrectas.

- Utilizar una regla dosificadora para hacer la mezcla de los productos o usar una copa de viscosidad que sea adecuada para medir la viscosidad de aplicación.
- Mantenimiento regular de los equipos de pintado.
- Mantener la pistola paralela al soporte mientras estamos aplicando pintura (observar distancia correcta).  
Seguir las recomendaciones del fabricante de la pistola.
- Seguir las recomendaciones de aplicación dadas en la Ficha Técnica.

- Dejar secar completamente la capa de barniz, después lijar la superficie y volver a pintar.

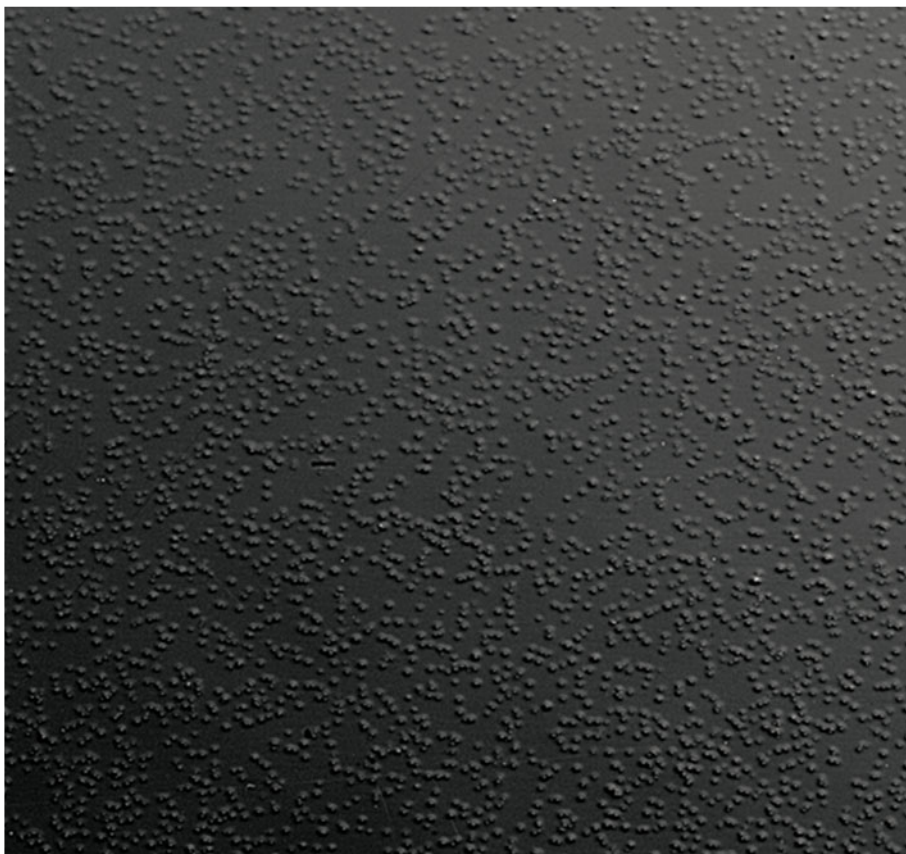
## Hervidos / Puntos de aguja.

- Pequeñas burbujas de aire en la capa final, algunas de ellas incluso reventadas.

- Excesivo espesor de película.
- Insuficiente tiempo de evaporación antes del secado forzado en cabina.
- Viscosidad de aplicación incorrecta.
- Se utilizó un disolvente o endurecedor no apropiado.

- Aplicar capas de espesor normal.
- Observar los tiempos de secado y evaporación correctos.
- Verificar la viscosidad de aplicación y utilizar endurecedores y disolventes indicados en las Fichas Técnicas.

- Lijar las áreas que estén afectadas superficialmente con lijas apropiadas y repintar antes de 24 horas.  
No lijar los hervidos que hallan explotado o reventado.
- Cuando el numero de hervidos / puntos de aguja fuese muy extenso, lijar en profundidad el área afectada y volver a aplicar todo el sistema de repintado.

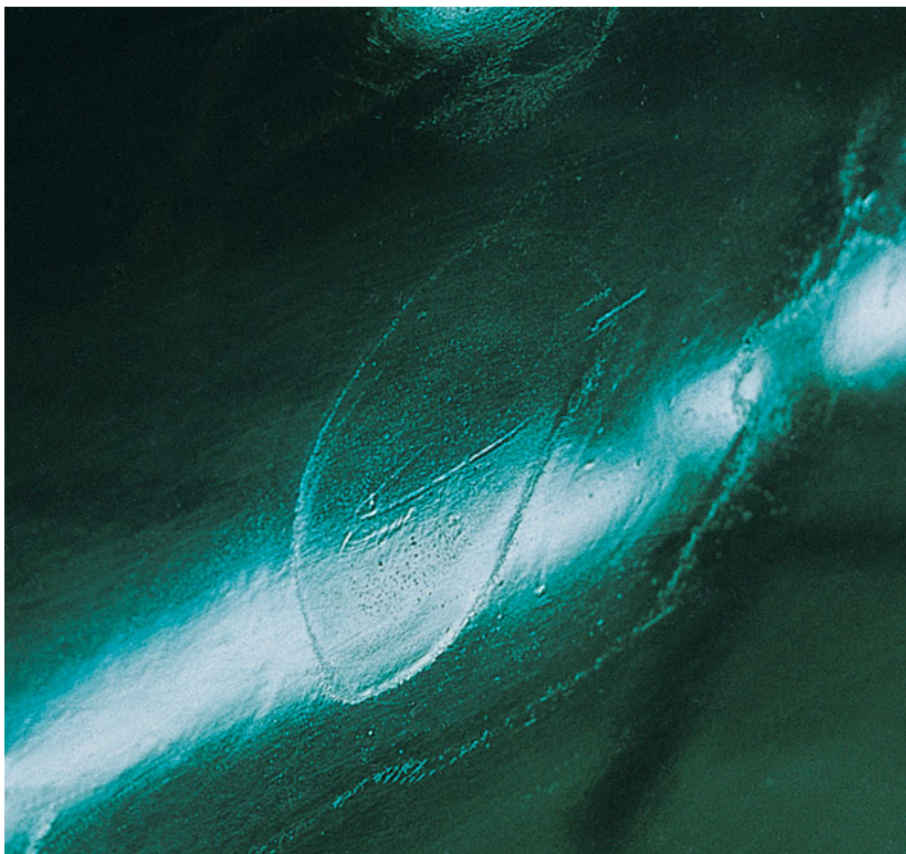
# Marcados / Rechupados.

- Formación de círculos en las capas de acabado, en torno a zonas reparadas.

- Pintados antiguos no lijados escalonadamente en los bordes y sin el apropiado aparejo aislante.
- Masilla y aparejo aplicado encima de acabados de fábrica elásticos.
- Aparejo lijado y repintado antes de estar completamente seco.
- Substrato no completamente seco.
- Aparejo aplicado en capas demasiado gruesas, no dejándolo secar correctamente.

- Llevar a cabo un test de disolvente sobre las capas expuestas (elástico / duro).
- Aplicar masilla solo sobre metal desnudo.
- Sobre pinturas blandas o termoplásticas de fábrica, aplicar aparejo en toda la zona.

- Después de haber secado completamente la última capa, pulir la zona afectada y abrillantar.
- Para casos más graves, lijar el área afectada, aislar con aparejo y volver a pintar.

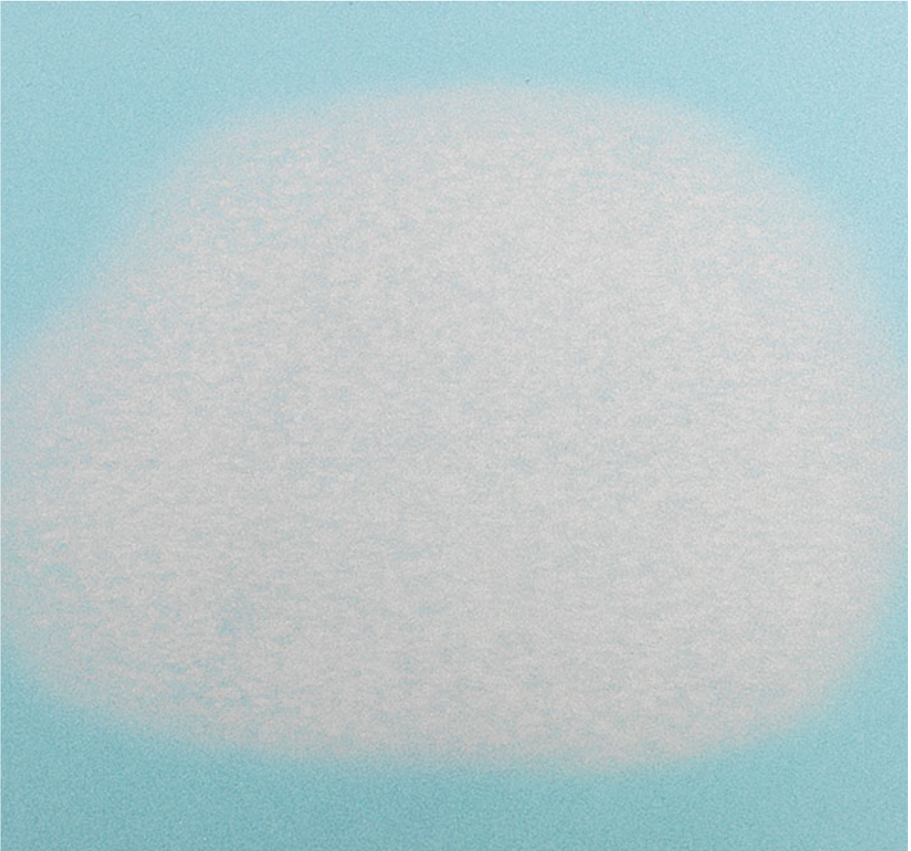
# Sangrado de la Masilla Poliéster.

- Manchas o aureolas en acabados metalizados.

- Exceso de endurecedor en la masilla poliéster.

- Aislar las áreas defectuosas con los productos apropiados.
- Sí es necesario, utilizar dispensador de masilla.
- Evitar la utilización de exceso de catalizador en la masilla.

- Sí se utilizó demasiado catalizador en la masilla poliéster, lijar totalmente la masilla poliéster y repetir la aplicación de esta, respetando los ratios de mezcla de catalizador.

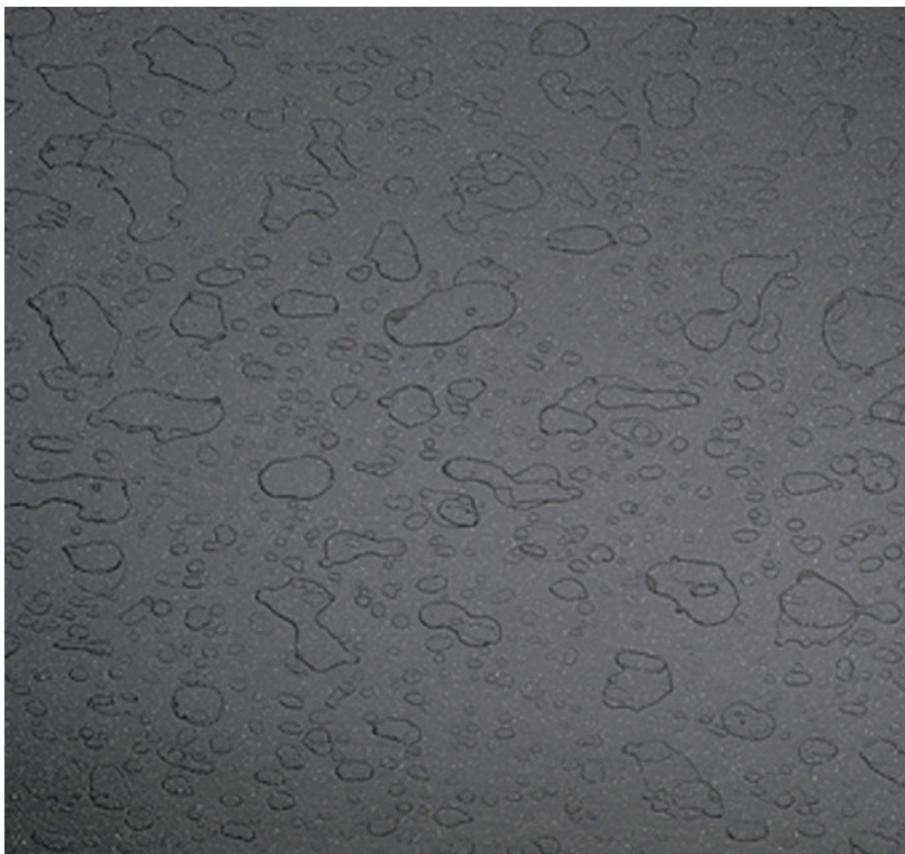
# Marcas de Agua.

- Marcas circulares y blanquecinas en la superficie de la pintura.

- Superficie de acabado no endurecida completamente, en la cual caen gotas de agua, frecuentemente recién sacado el coche de la cabina.

- Respetar los tiempos de secado.
- Permitir que los objetos se enfríen después del secado en cabina.

- Lijar suavemente y pulir (teniendo en cuenta las observaciones dadas por el fabricante de los pulimentos).
- En casos más graves, lijar y volver a pintar.

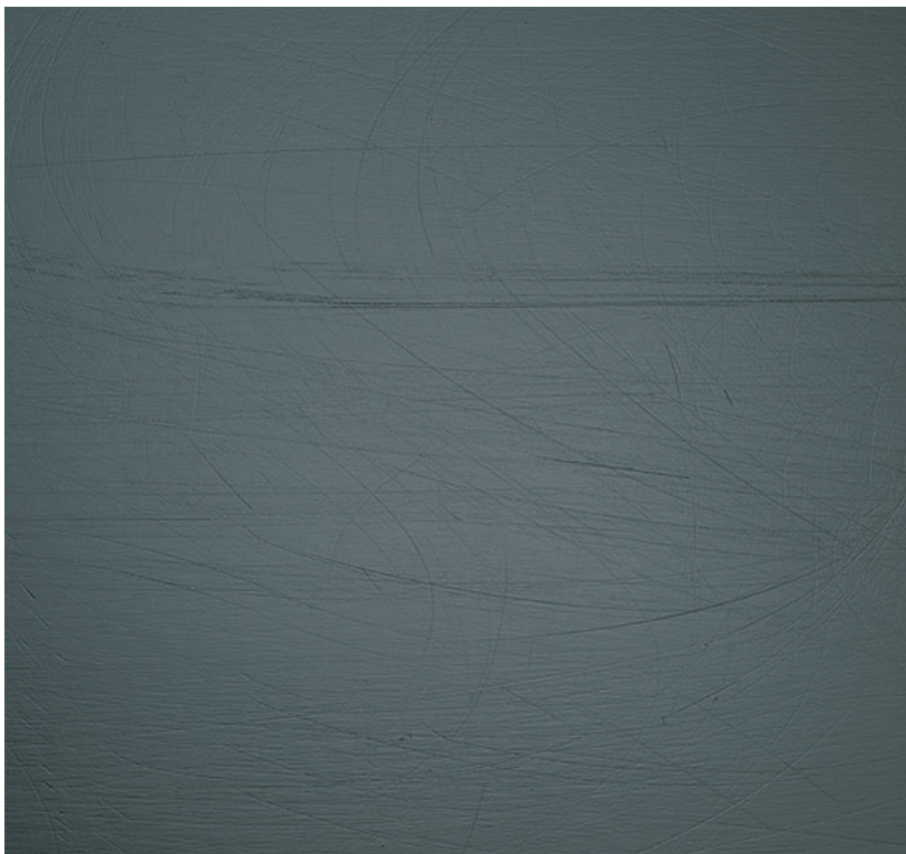
# Marcas de lijado.

- Surcos y rayas de lijado con rebordes aumentados o ampollados.

- El abrasivo utilizado para lijar la masilla o el aparejo, fue demasiado grueso.

- Lijar la masilla con P 120 – 180 (lijado inicial) y P 240 – 320 (lijado final).
- Aparejo: Seco P 400 – 500, con agua P 800 – 1200.
- Seguir las instrucciones para preparación de sustratos que aparecen en las Fichas Técnicas.

- Cuando la capa de acabado esté totalmente curada, lijar y pulir cuidadosamente el área afectada.
- Para eliminar daños más graves, lijar y volver a pintar.

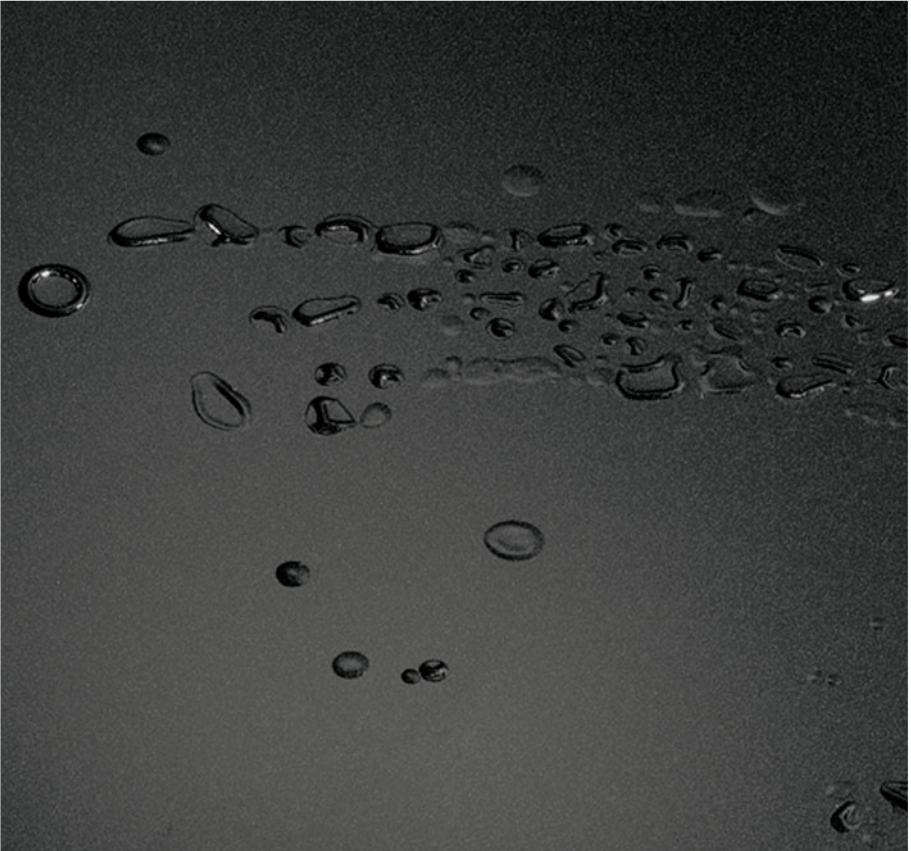
## Blistering / Ampollas de agua.

- Pequeñas ampollas levantadas que aparecen en la capa de acabado.

- Humedad absorbida por el sustrato.
- Insuficiente secado del sustrato después de lijado con agua (particularmente ocurre con productos de poliéster).
- Condensación debida a cambios bruscos de temperatura.
- Productos poliéster no aislados.
- Aire comprimido con alta humedad.

- Lijar en seco y aislar los productos poliéster.
- Verificar que el aire suministrado por el compresor, está limpio.

- Si el daño fuese muy leve, lijarse suavemente y pulir. Para daños de mayor gravedad, lijarse en profundidad el área afectada, matizar el resto de la pieza, limpiar con desengrasante y volver a pintar.

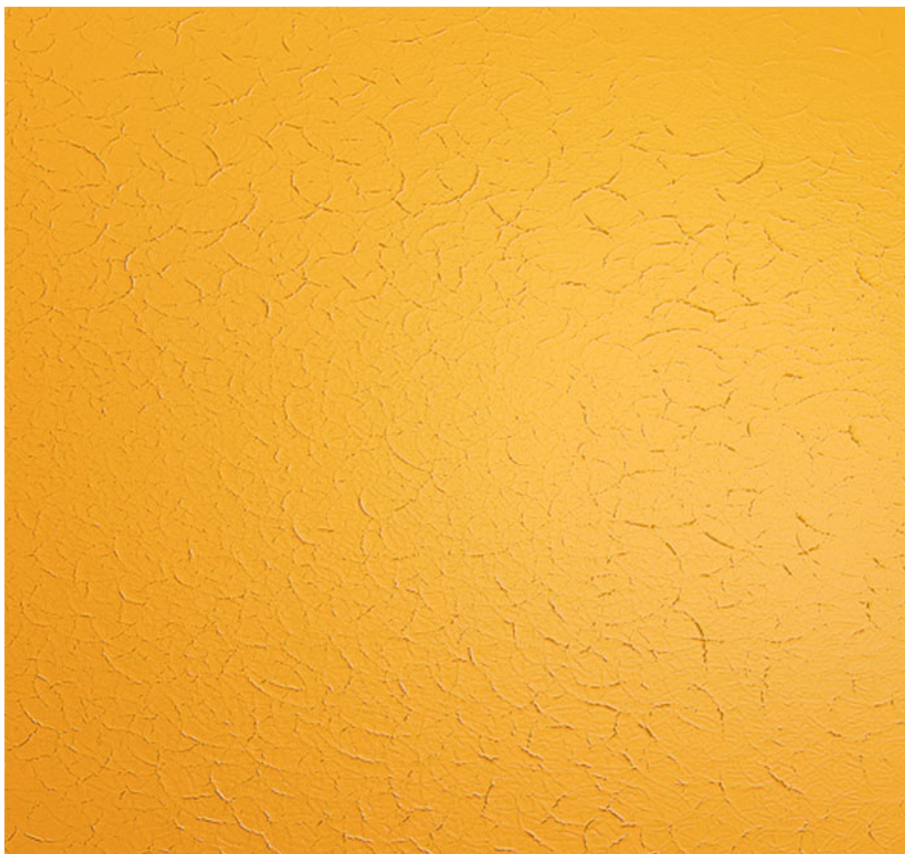
# Levantamientos / Arrugados.

- Levantamiento / Arrugado de la superficie de la pintura.

- Substrato sensible a los disolventes o no suficientemente curado.
- Áreas donde el barniz fue lijado hasta la base bicapa, la cual no fue aislada o fue aislada con un aparejo no apropiado.
- Superficie de acabado no apropiada (e.g. aerosoles de pintura nitrocelulósica o TPA Termoplástica).
- Utilización de aparejos, pinturas o disolventes no apropiados.

- Llevar a cabo un test de disolvente sobre substratos problemáticos.
- Aplicar varias capas finas de un aparejo 2K , permitiendo largos periodos de evaporación entre capas.

- Dejar secar bien, eliminar por completo tanto la capa superior arrugada como la superficie de base afectada y volver a aplicar el sistema de pintura.
- Antes de aplicar el acabado, lijar todo el área.

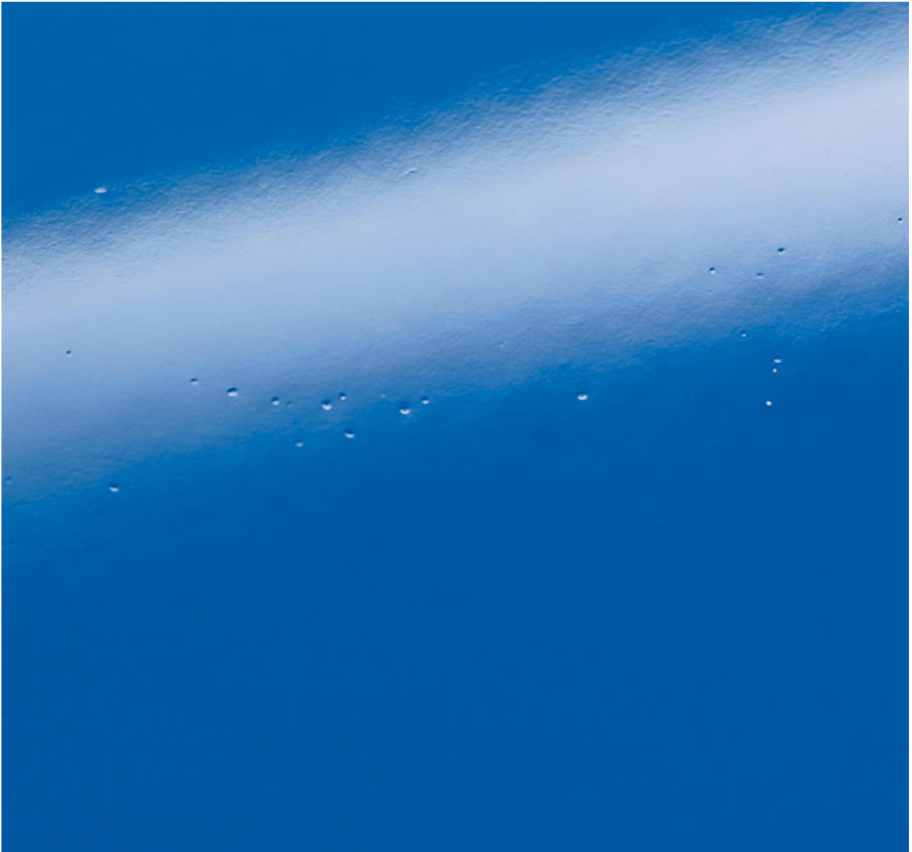
# Cráteres.

- Pequeñas depresiones en forma de cráteres con rebordes salientes.

- Aire atrapado en la masilla poliéster.
- Excesivo espesor de la capa de masilla.
- Incorrecta viscosidad de aplicación en los materiales de aparejo.
- Excesivo espesor de la capa de aparejo.
- Insuficiente evaporación entre capas.

- Seguir las recomendaciones de aplicación dadas en la Ficha Técnica.
- Elegir el endurecedor correcto de acorde a la temperatura.
- Respetar los tiempos de evaporación.

- Lijar en profundidad los cráteres, aplicar aparejo si fuese necesario y volver a aplicar el sistema de pintura.

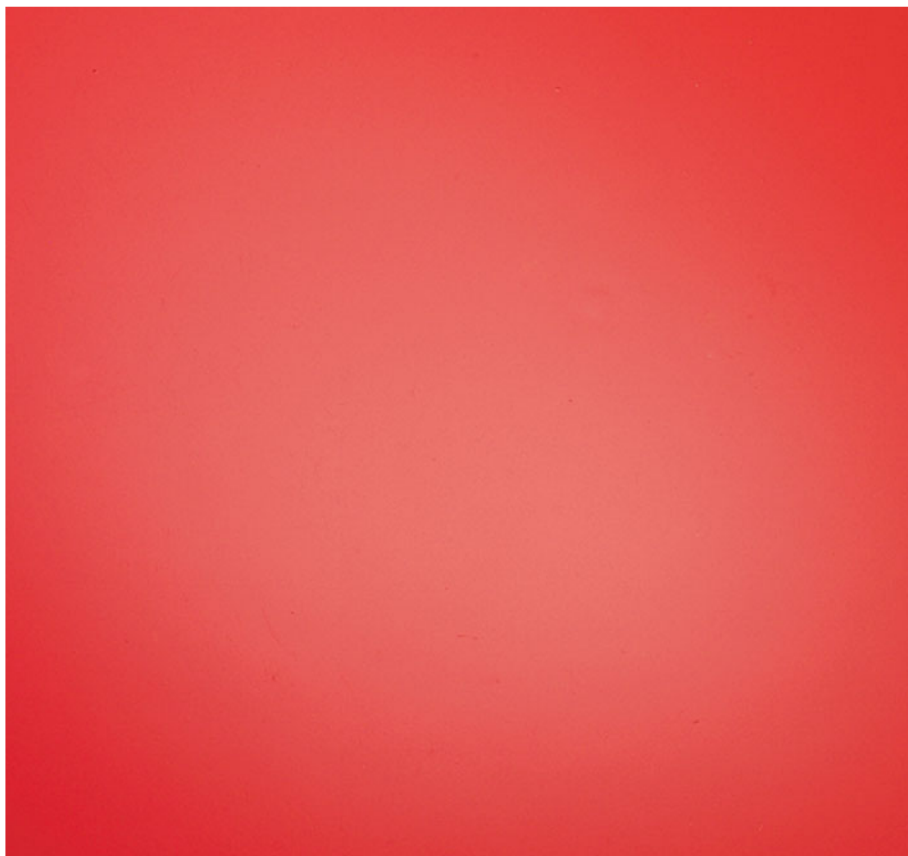
## Matizado / Perdida de brillo.

- Perdida de brillo de la capa de acabado.

- No se dejó secar el aparejo convenientemente.
- Diluyentes o catalizadores no apropiados.
- El catalizador ya había reaccionado con la humedad.
- Escasa ventilación de aire durante el secado en cabina.
- Extremas condiciones climáticas.
- Espesor de película demasiado escaso / grueso.

- Mantener los
  - Tiempos de secado y
  - Espesor de películaEspecificados en las Fichas Técnicas.
- Usar únicamente diluyentes recomendados.
- Cerrar los botes de catalizador inmediatamente después de utilizarlos.
- Verificar la circulación de aire en la cabina.

- Después del secado, pulir el área afectada para hacer desaparecer la matización o lijar suavemente la zona afectada, limpiar con desengrasante y volver a pintar.

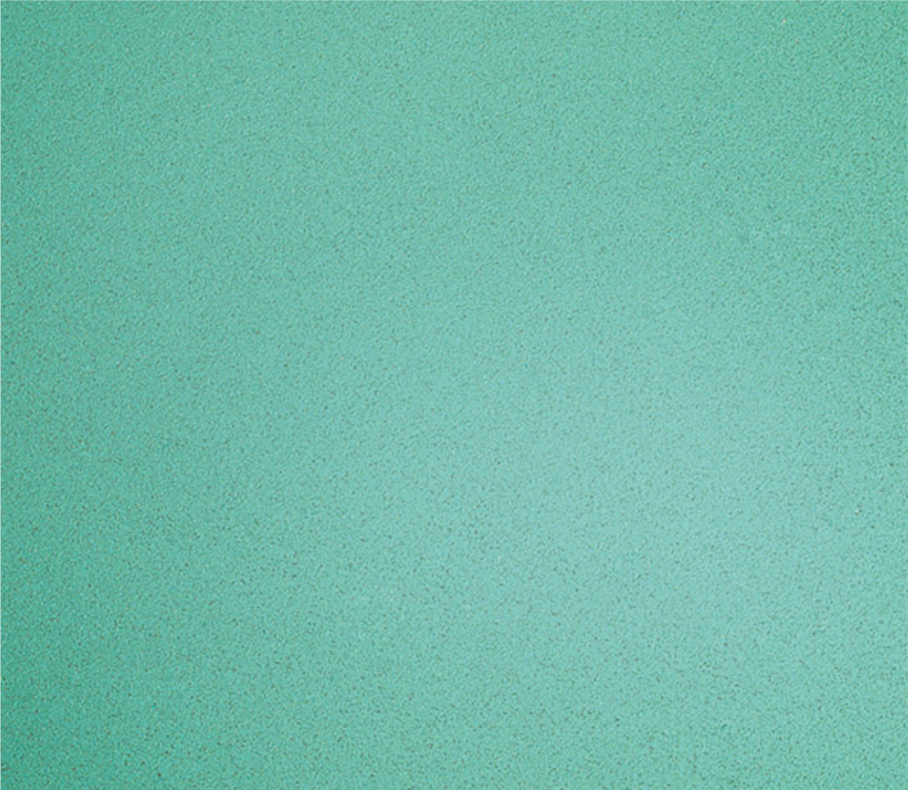
## Efecto sal y pimienta (puntos en base bicapa).

- Impurezas / puntitos blancos y negros en colores metálicos.

- Material insuficientemente filtrado.
- Incorrecta temperatura de almacenaje (Pintura base agua).
- Material caducado.
- Base bicapa insuficientemente agitada.

- Usar un filtro apropiado.
- Respetar la temperatura de almacenaje (como recomienda la Ficha Técnica).
- Agitar regularmente los b4sicos de la m4quina de mezclas.

- Lijar y volver a pintar con material no contaminado.

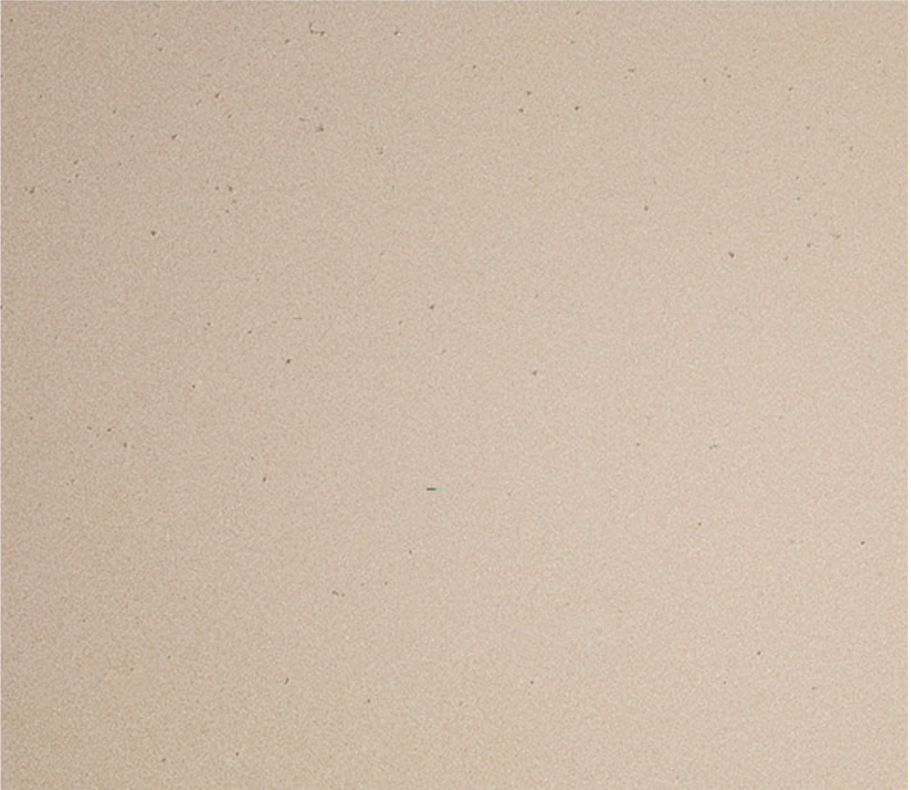
# Suciedad y polvo en la base bicapa.

- Partículas de polvo que aparecen desde la base bicapa.

- Base bicapa no filtrada.
- Incorrecta limpieza de la superficie (interiores, huecos motor etc.).
- Suciedad en la ropa de trabajo (pintor).
- Atrapapolvos no recomendable, suciedad en la cabina y filtros (rejillas, suelo).

- Filtrar la base bicapa.
- Limpiar la superficie correctamente (incluidos los interiores).
- Utilizar ropa de trabajo limpia.
- Usar atrapapolvos apropiados.
- Mantenimiento regular de la cabina.

- Limpiar con desengrasante, atrapapolvos (lijar sí es necesario) y volver a aplicar la base bicapa.

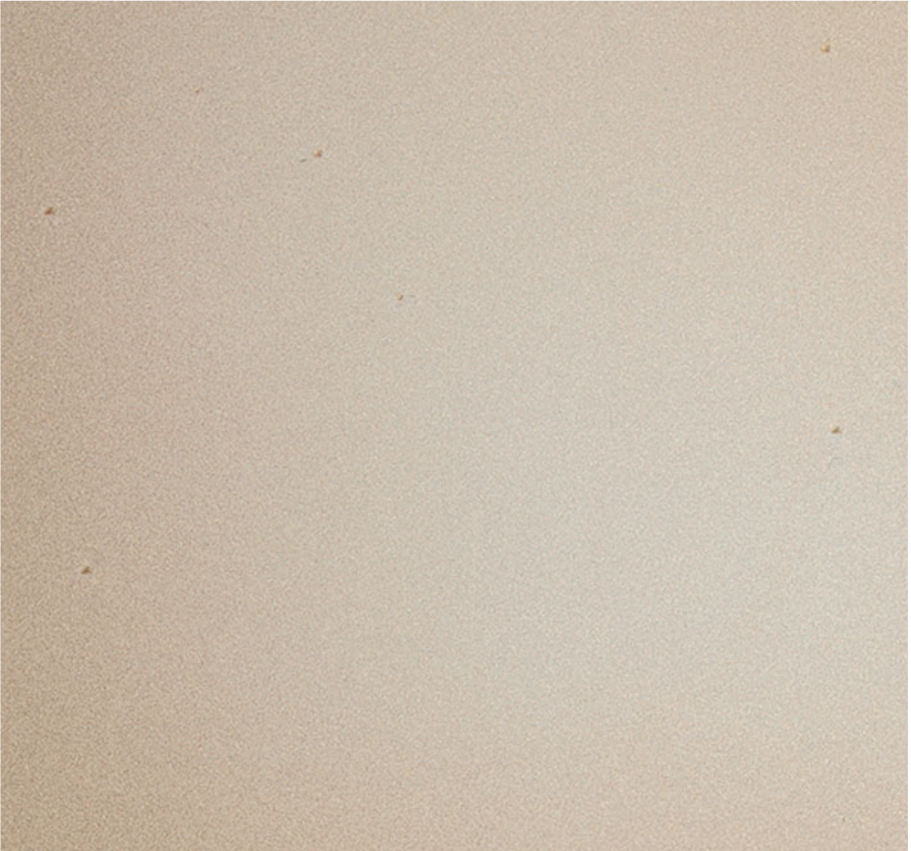
## Suciedad y polvo en el barniz.

- Partículas de suciedad en la capa de barniz.

- Barniz insuficientemente filtrado.
- Incorrecta limpieza de la superficie (suciedad en interiores, huecos motor etc.).
- Suciedad en la ropa de trabajo (pintor).
- Atrapapolvos no recomendable, suciedad en la cabina y filtros (rejillas, suelo).

- Filtrar el barniz correctamente.
- Limpiar la superficie correctamente (incluido interiores etc).
- Utilizar ropa de trabajo limpia.
- Mantenimiento regular de la cabina.

- Lijar (P 1500) y pulir.
- Sí existe mucha suciedad, lijar y volver a aplicar nuevas capas de barniz.

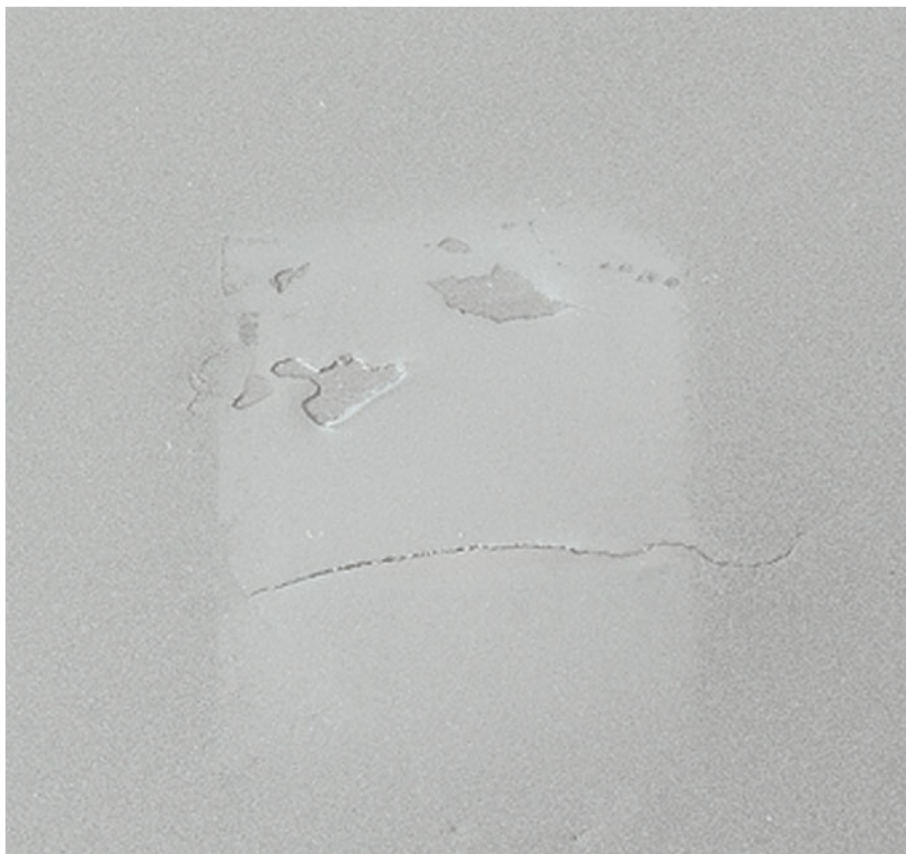
## Mala adherencia.

- Pérdida de adherencia de la masilla sobre el metal desnudo (acero, zinc o aluminio).

- Soporte no apropiado.
- Secado excesivo de la masilla con aparatos Infra Rojos.
- Insuficiente preparación del sustrato.

- Elegir la masilla correcta respecto del sustrato.
- Observar la distancia del aparato Infra Rojos.
- Realizar una correcta preparación.

- Lijar en profundidad y volver a empezar.

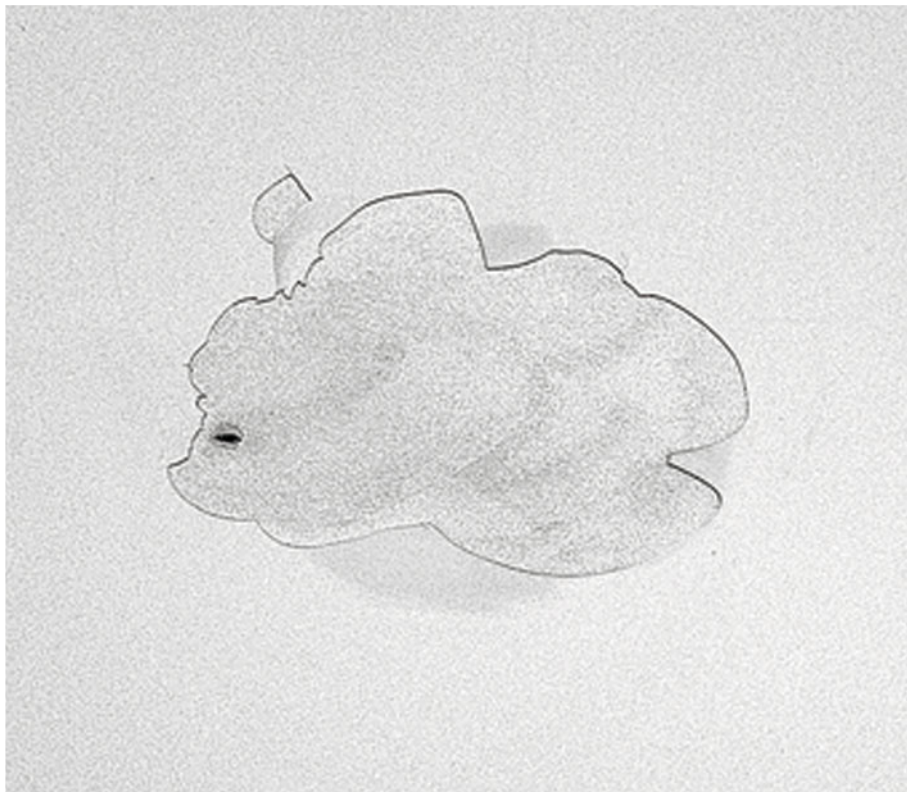
## Problemas de adherencia entre la base bicapa y el barniz.

- Pobre adherencia entre la base bicapa y el barniz.
- La capa de barniz se levanta.

- Insuficiente evaporación de la base bicapa antes de aplicar la capa de barniz.
- Base Bicapa demasiado gruesa.

- Respetar los tiempos de evaporación (seguir las instrucciones de la Ficha Técnica).
- Respetar el grosos de la capa base (seguir las instrucciones de la Ficha Técnica).

- Lijar y volver a pintar.

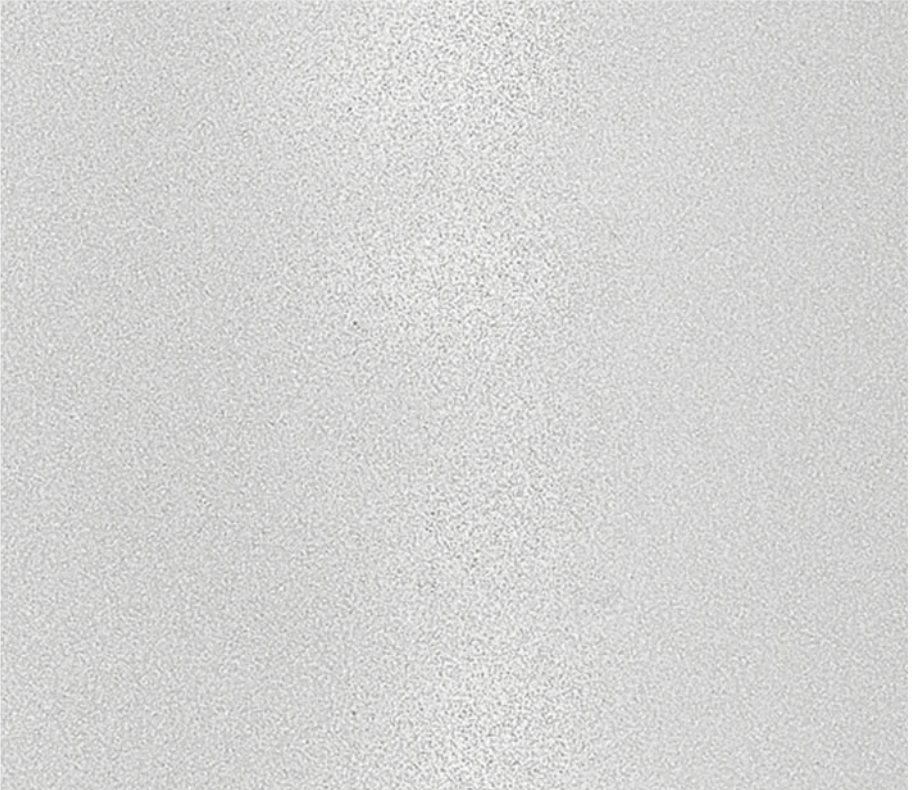
## Bordes en los difuminados (aureolas oscuras).

- Bordes visibles cuando se realizan difuminados en colores metalizados.

- Aplicación en los bordes demasiado seca / húmeda.
- Técnica incorrecta de aplicación.
- Demasiada presión de aplicación.
- Temperatura de cabina demasiado alta.
- No utilizar aditivos específicos para difuminados.

- Verificar temperatura de cabina.
- Usar aditivos para difuminados de acuerdo con las instrucciones de la Ficha Técnica.

- Lijar el barniz y volver a aplicar base bicapa y barniz.

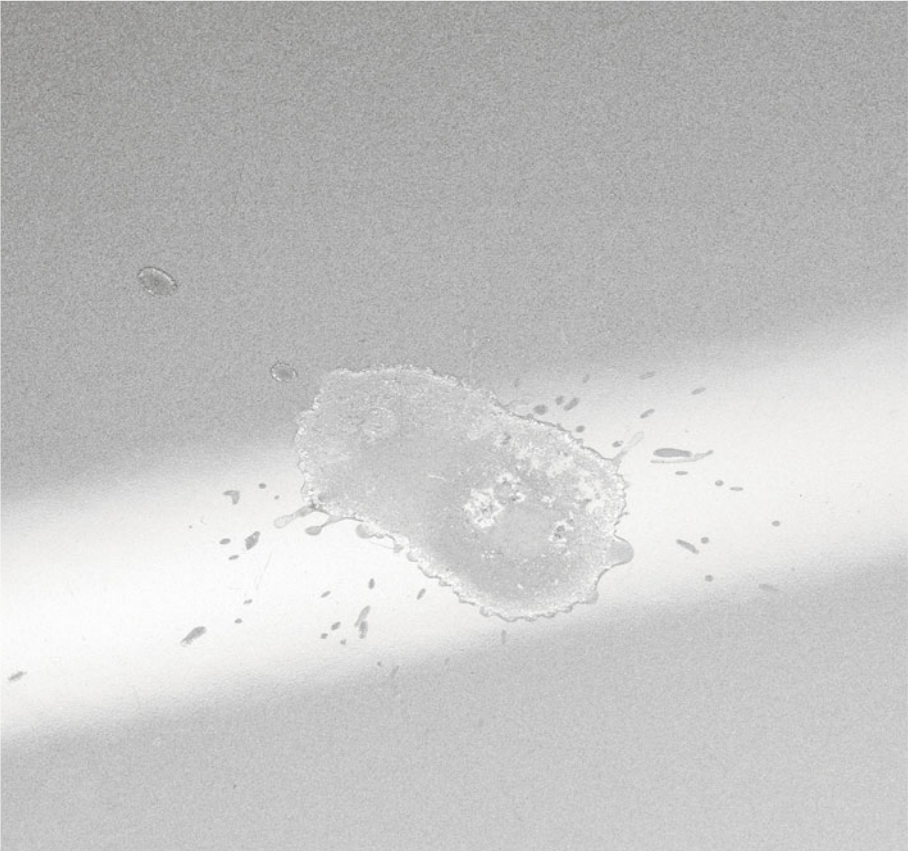
# Excremento de aves.

- El daño puede variar desde pérdida de color hasta la destrucción completa de la película.
- Burbujas, ampollas y ataques ácidos son fenómenos típicos.

- Los diferentes tipos de alimentos ingeridos por las aves, afectan a la composición y cantidad de los excrementos.
- Las agresiones químicas sobre la superficie de la pintura pueden ser causadas por fuertes ácidos orgánicos que actúan durante largos periodos y la exposición a altas temperaturas.

- Dependiendo del tipo de daño, la solución podría ser desde pulir hasta tener que volver a pintar.

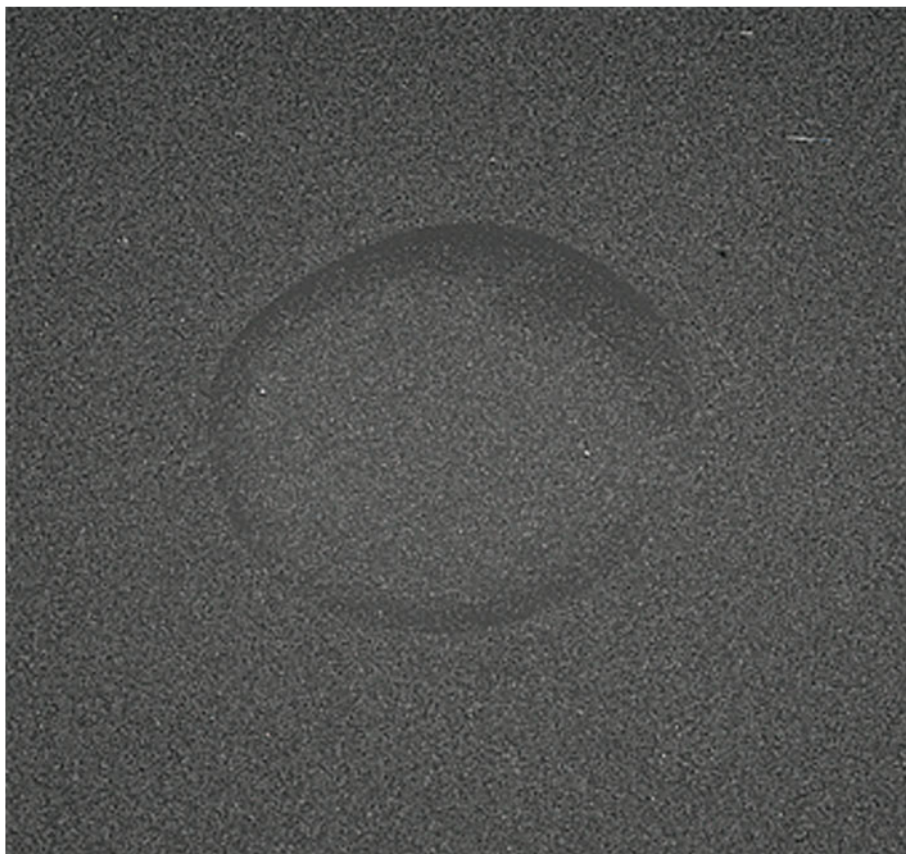
# Lluvia ácida.

- Manchas parecidas a una gota, con rebordes hundidos y marcados.

- Ataque químico a la capa de acabado debido a la lluvia ácida.
- Destrucción de la capa de pintura a causa del ácido sulfúrico contenido en la lluvia ácida.

- Reparar la superficie pintada con pulimento.
- En casos más graves, lijar y volver a pintar.
