# Daños en la pintura, defectos de pintura y causas medioambientales.

# Identificando y solucionando los defectos de pintura y las causas medioambientales.

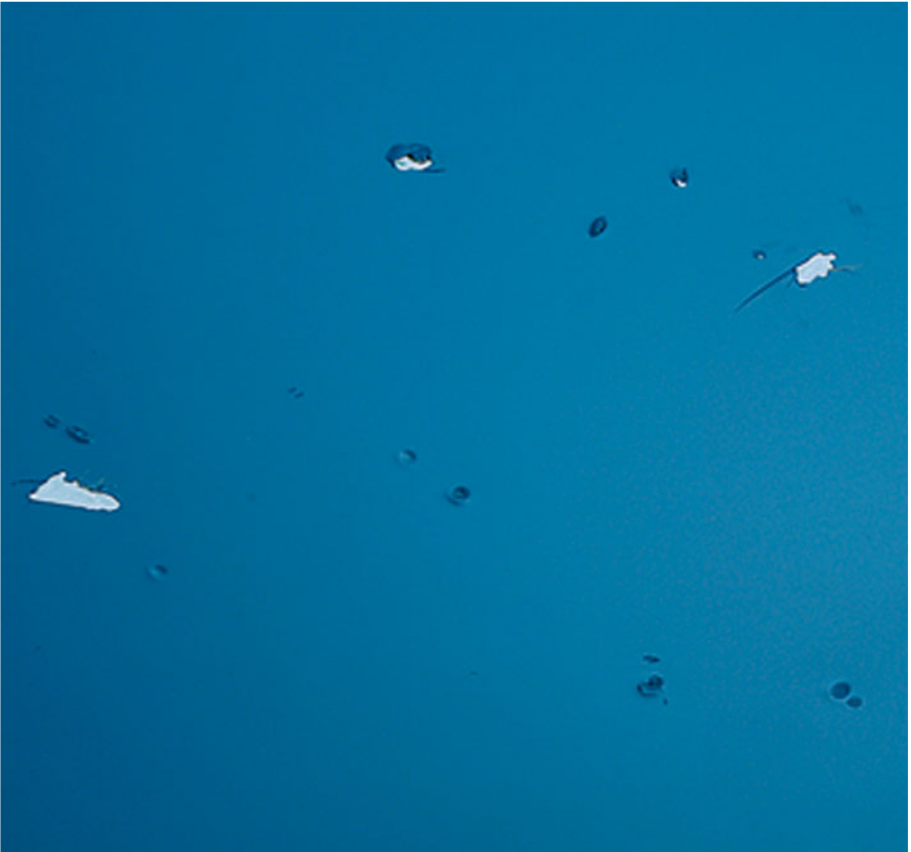
# Desconchados de piedras.

- Daños en la pintura parecidos a un cráter o impactos angulares.
- Pequeños impactos en la superficie de la pintura.

- Importante fuerza mecánica sobre la superficie de pintura, particularmente en los frontales de los vehículos.
- Pequeñas piedras o partículas lanzadas por otros vehículos.

- Retocar con un pincel sí es posible.
- Sí el daño es mayor, lijar y volver a pintar.

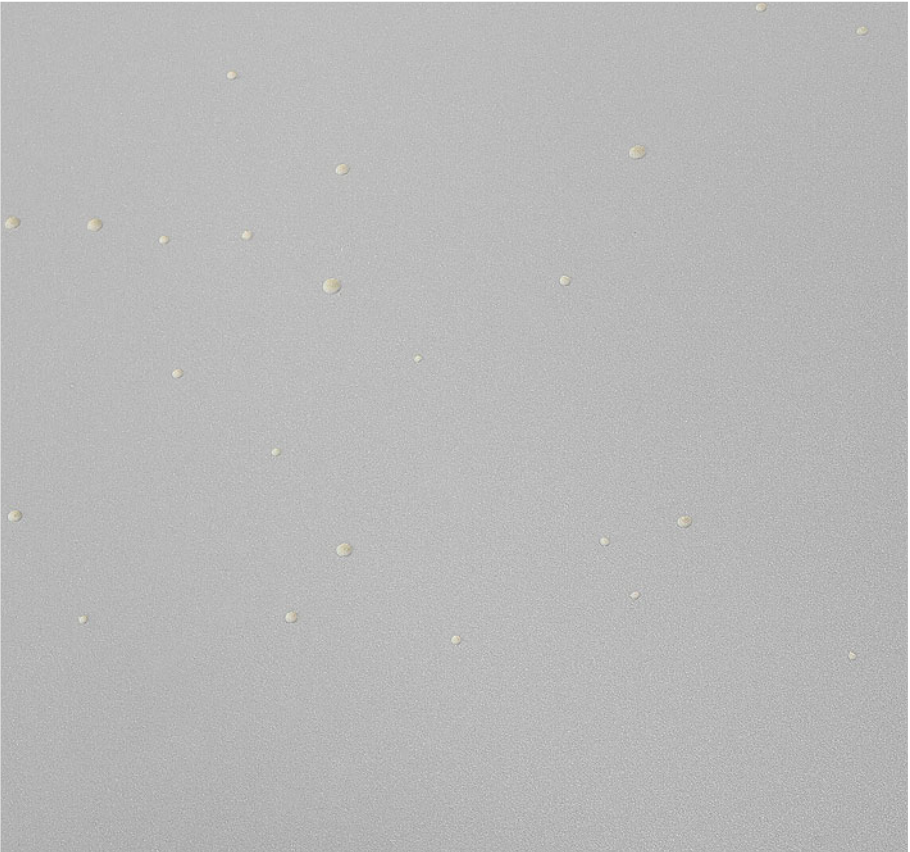
# Resina de los árboles.

- Pequeñas gotas o hebras de los árboles que se depositan en la pintura y pueden atacar ácidamente las capas de pintura.

- Agresiones químicas procedentes de la resina de los árboles y la savia de las plantas.

- Eliminar cuidadosamente la resina de los árboles, de tal manera que no dañe la pintura.
- Permitir que unos paños impregnados con desengrasante actúen por algún tiempo, después raspar cuidadosamente la resina con una espátula de plástico.
- Pulir (sí es necesario, lijar y pulir).
- Repintar en casos más graves.

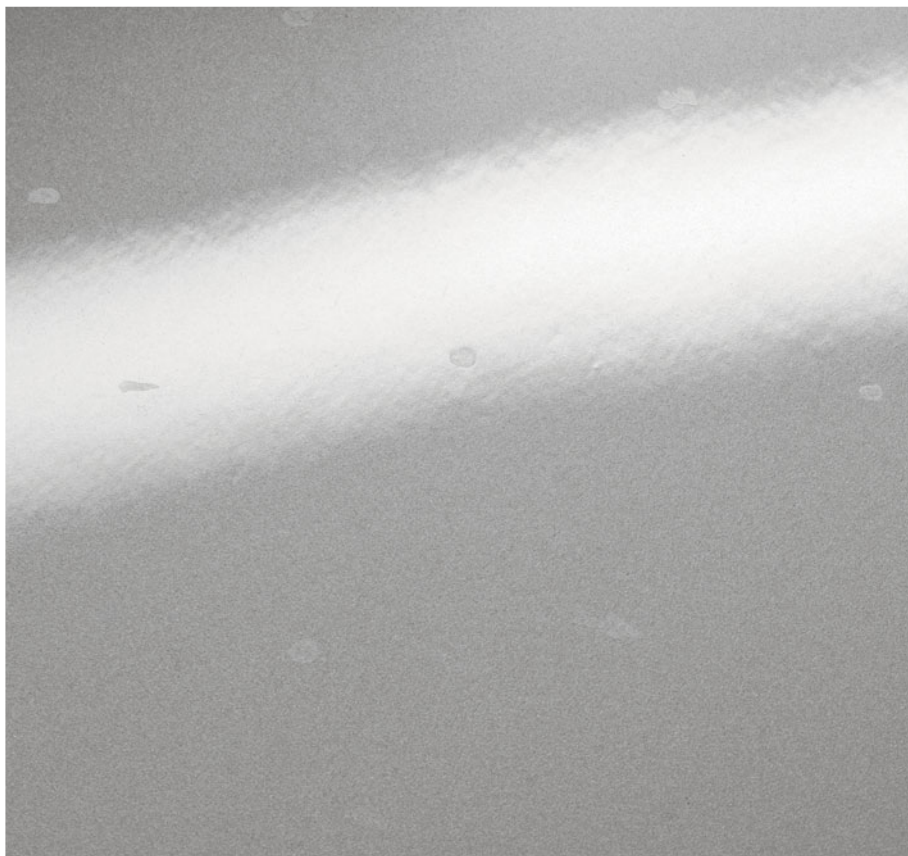
## Marcas de insectos.

- Destrucción de la capa de pintura.
- El daño puede variar desde la pérdida de brillo hasta la completa destrucción de la capa de acabado hasta el aparejo.

- Restos de insectos reaccionan a la exposición de calor y humedad.
- Permitir que estas sustancias actúen por un largo periodo de tiempo.

- Limpiar con agua o desengrasante eliminador de grasa y alquitrán.
- Pulir (sí es necesario lijar y pulir).
- Sí el daño no puede ser remediado mediante pulido, volver a pintar.

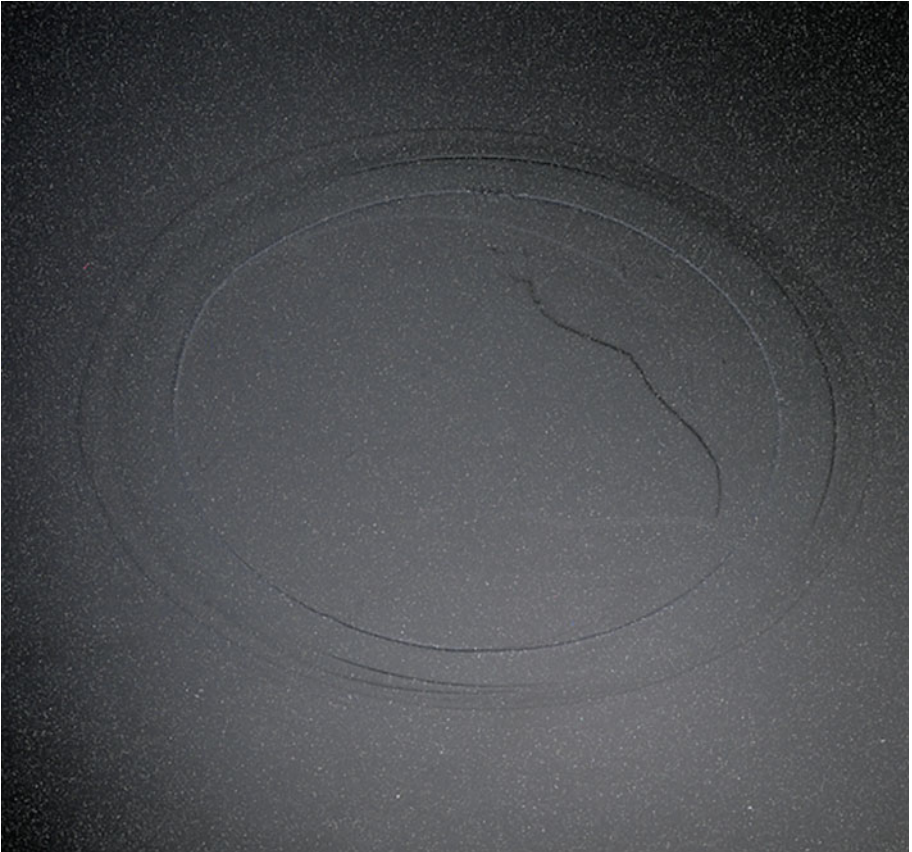
# Alquitrán.

- Marcas oscuras o amarillentas de forma circular, rodeadas por un efecto de decoloración, que proviene del alquitrán de las carreteras.

- Gotas de alquitrán que impactan en la capa de pintura.

- Eliminar lo antes posible con limpiador de alquitrán o desengrasante y después pulir.
- Si se deja actuar durante mucho tiempo, será necesario volver a pintar.

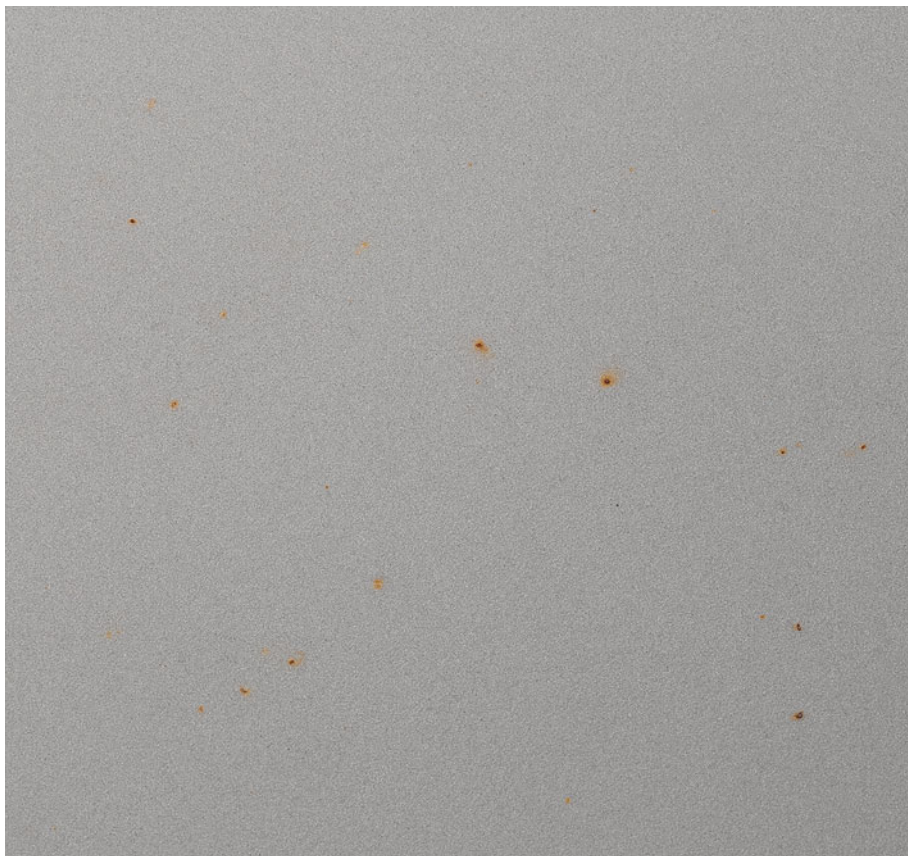
## Lluvia de partículas de óxido.

- Partículas de óxido localmente visibles en la capa de pintura.

- Destrucción química de la capa de pintura por la corrosión de partículas de óxido sobre la capa de pintura.

- Dependiendo de la extensión de la reacción química, pulir (o lijar y pulir).
- Posible solución química (por favor, contacte con nuestro servicio técnico).
- Volver a pintar en caso de daños más graves.

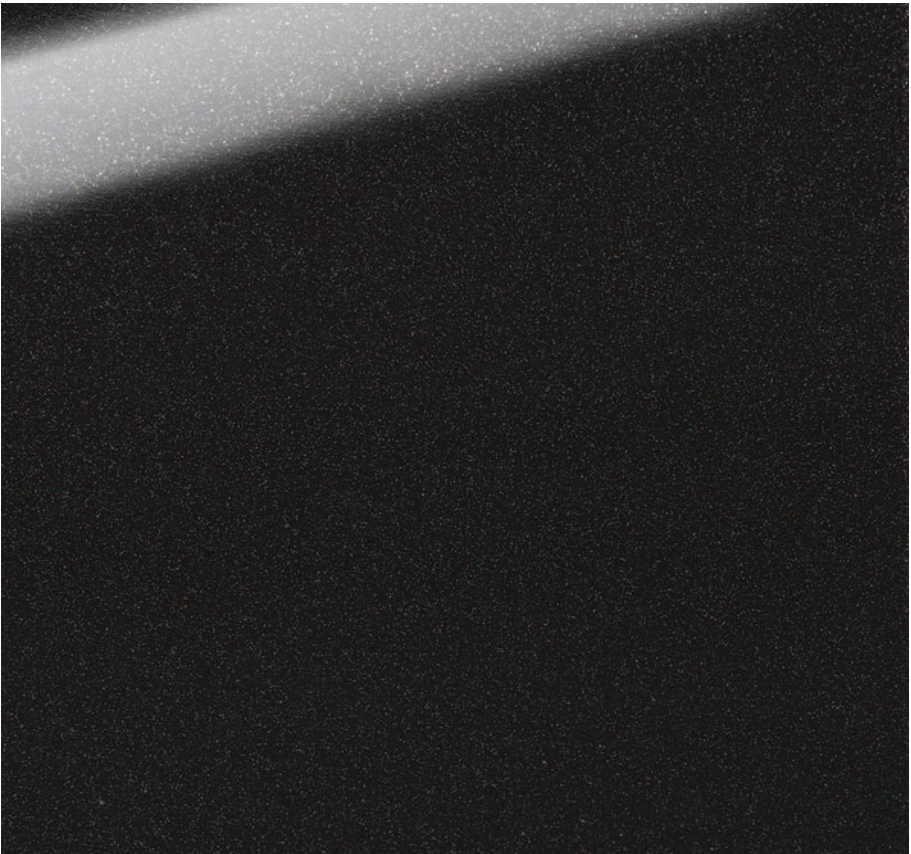
# Salpicaduras de cemento o cal.

- Salpicaduras o grandes gotas de cemento o cal que provocan el matizado de la capa de pintura o marcas blanquecinas.
- Zonas atacadas ácidamente en la capa de pintura.

- Destrucción química de la capa de pintura por salpicaduras de cemento o cal.

- Dependiendo de la extensión del daño, pulir (o lijar y pulir).
- Volver a pintar sí no es posible pulir.

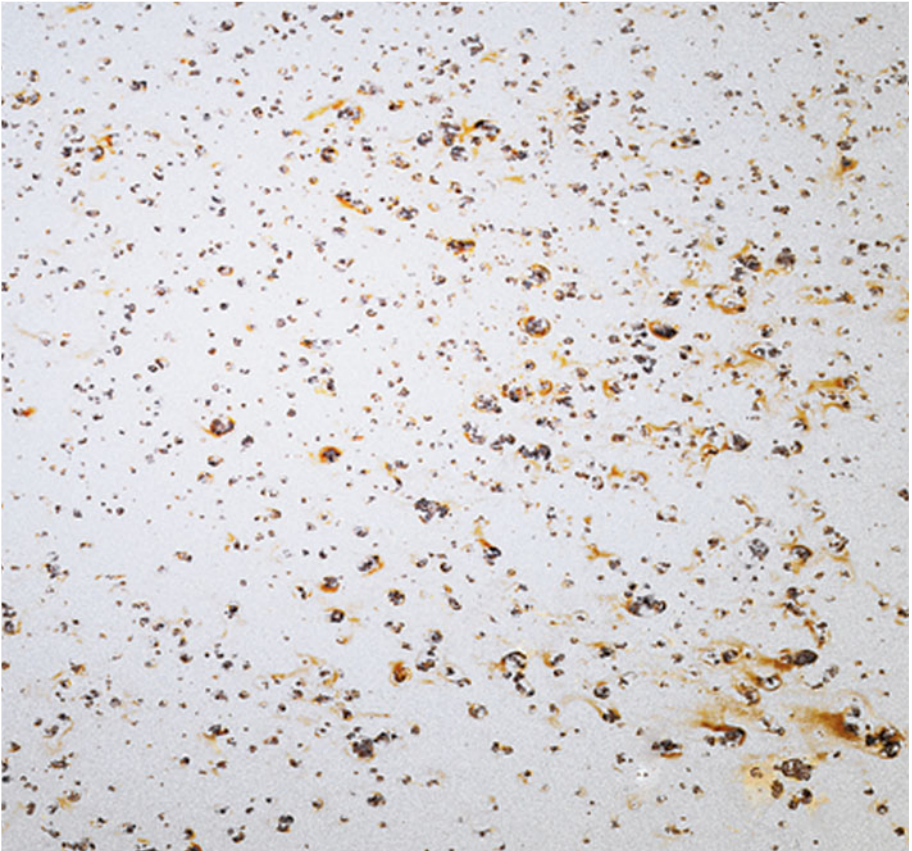
# Corrosión.

- Daños mecánicos con óxido por debajo de la capa de pintura.

- Antes de imprimir, limpiar enérgicamente y desengrasar el metal desnudo.

- Eliminar el óxido de las áreas con corrosión mediante lijado agresivo, con discos de limpieza Clean Stripe o cepillo metálico.
- Si el óxido es importante, se aconseja la sustitución de la pieza.
- Volver a pintar.

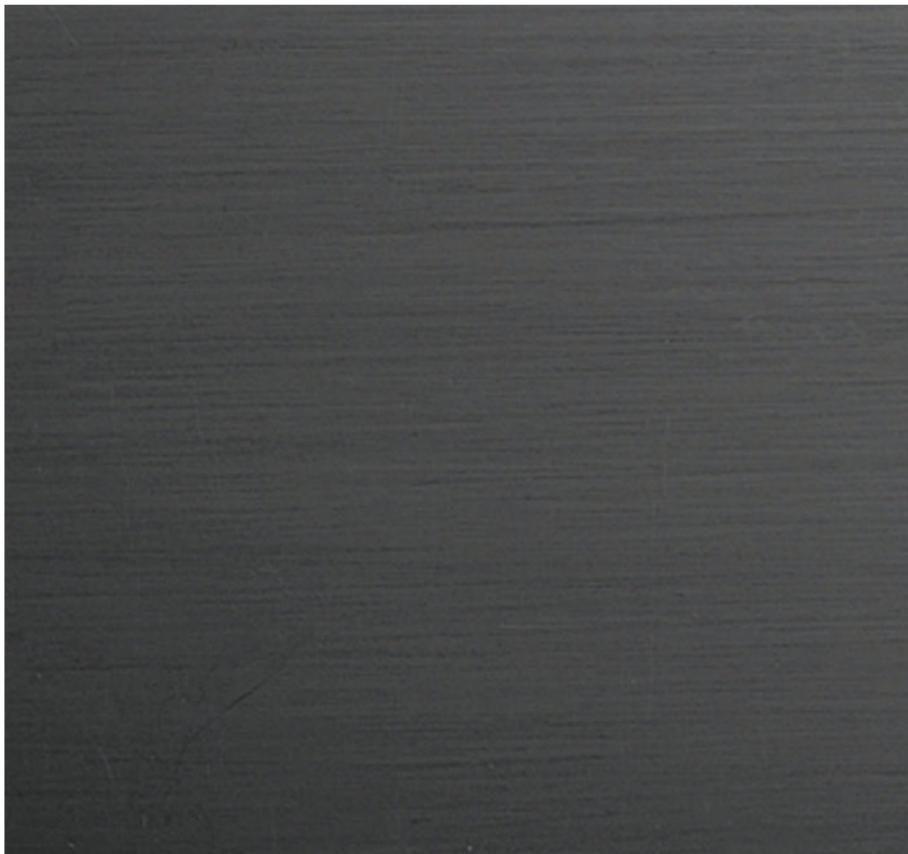
## Arañazos de rodillos de lavar.

- Marcas o arañazos uniformes y paralelos que pueden variar de profundidad.
- Superficies de acabado apagados.

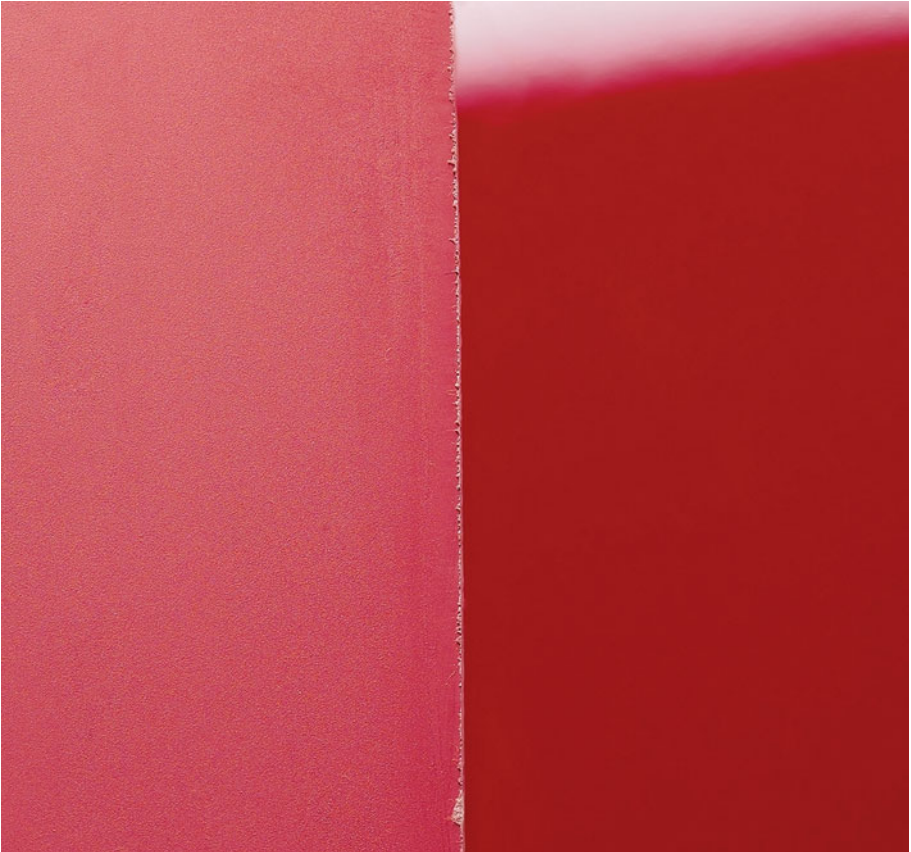
## Destrucción / cambio de color.

- Superficies en su mayoría horizontales, que presentan colores pálidos, blanquecinos y decolorados.
- Manchas con pérdida de color.

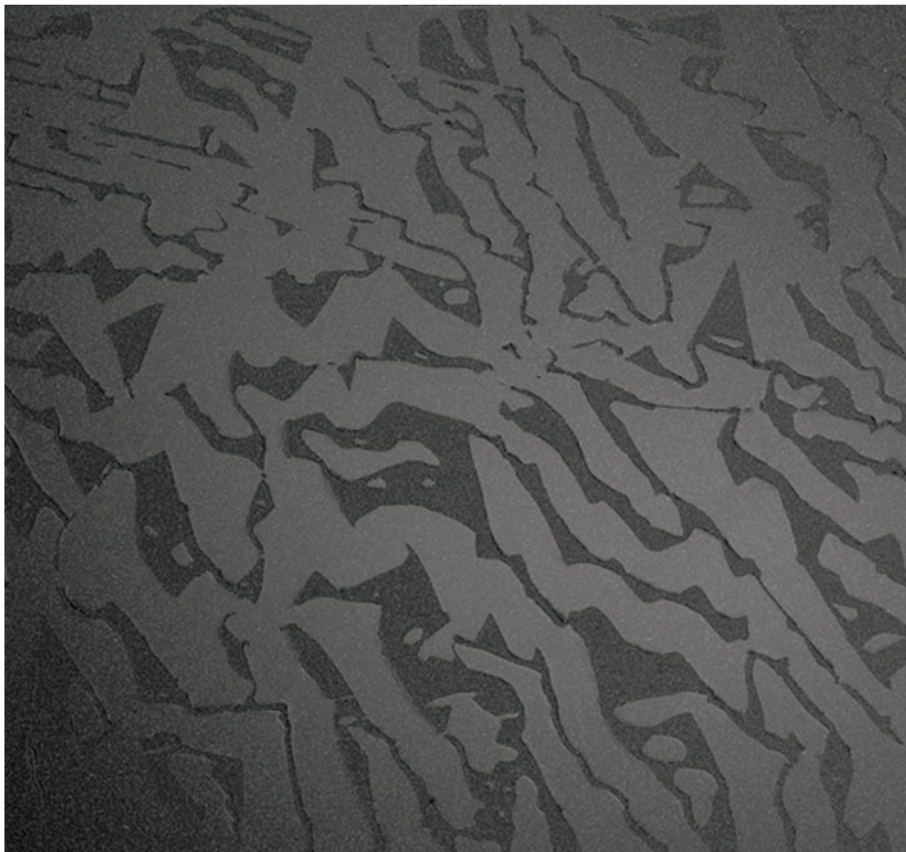
## Marcas de film plástico.

- Marcas claramente visibles de film de plástico sobre la pintura.

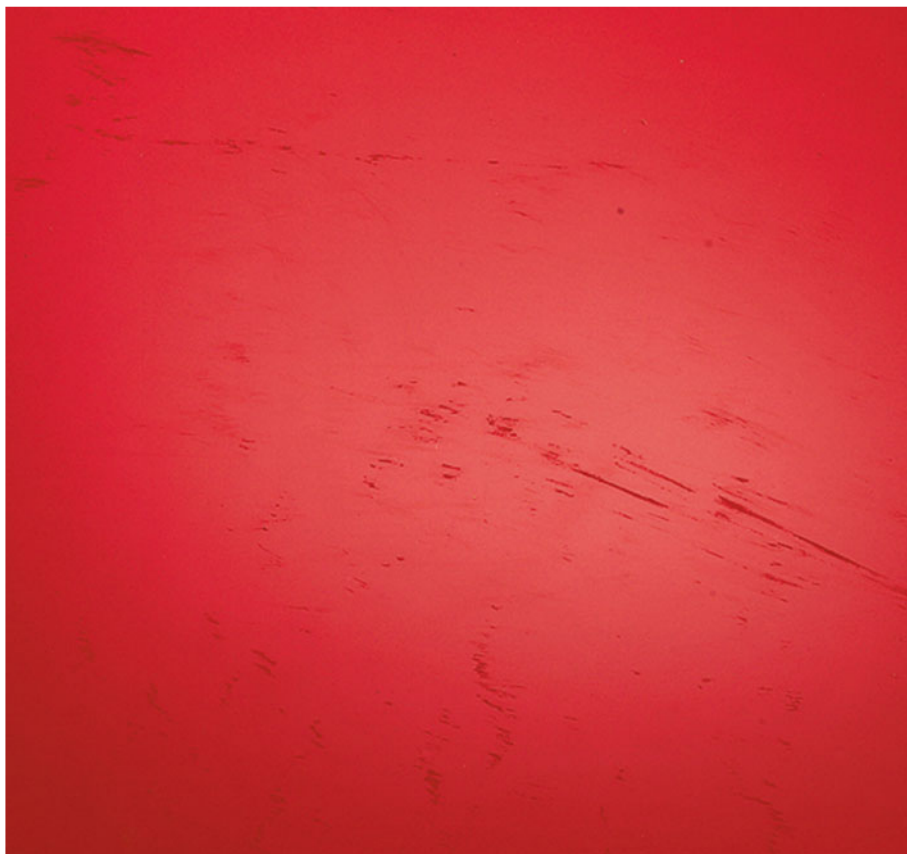
# Daños en el transporte.

- Marcas y arañazos de distinta profundidad.

- Insuficiente protección del acabado de fábrica para proteger los golpes y arañazos producidos por un transporte defectuoso.
